ARCHEOLOGISCHE OPVOLGING VAN DE INRICHTING VAN DE  
KASTEELSITE VAN ROOST ALS HET BUURTPARK  
HEERLYCKHEID VAN ROOST TE HAACHT.

ARCHEOLOGISCH RAPPORT VLM/VL-BRA/2018-09,  
LEUVEN 2018.

VLAAMSE  
LAND  
MAATSCHAPPIJ

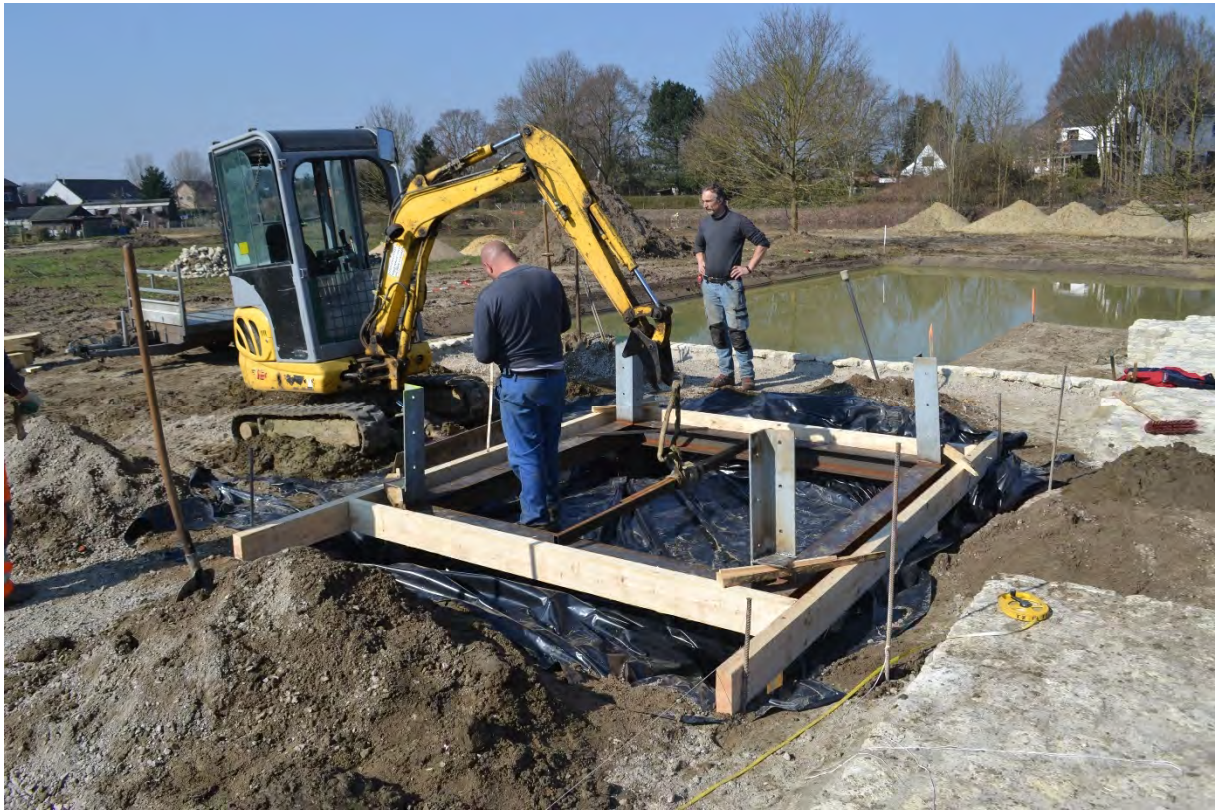
**Fig. 92:** Het plaatsen van de bekisting voor de funderingsplaat van de speeltoren.

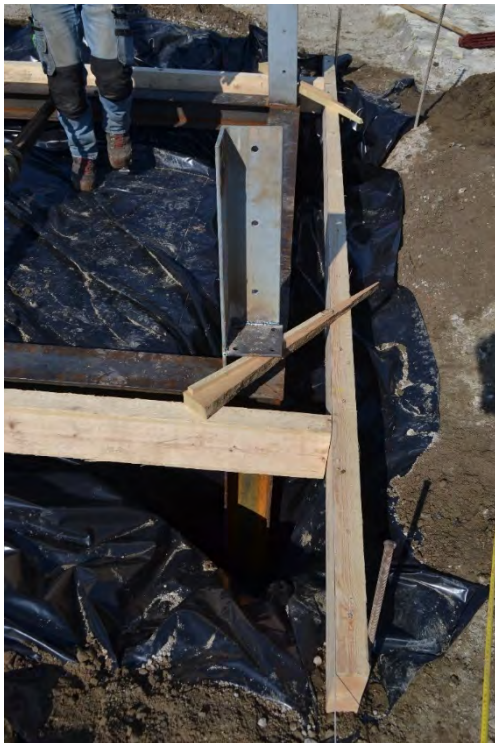
**Fig. 93:** Detail van het positioneren van de bekisting.

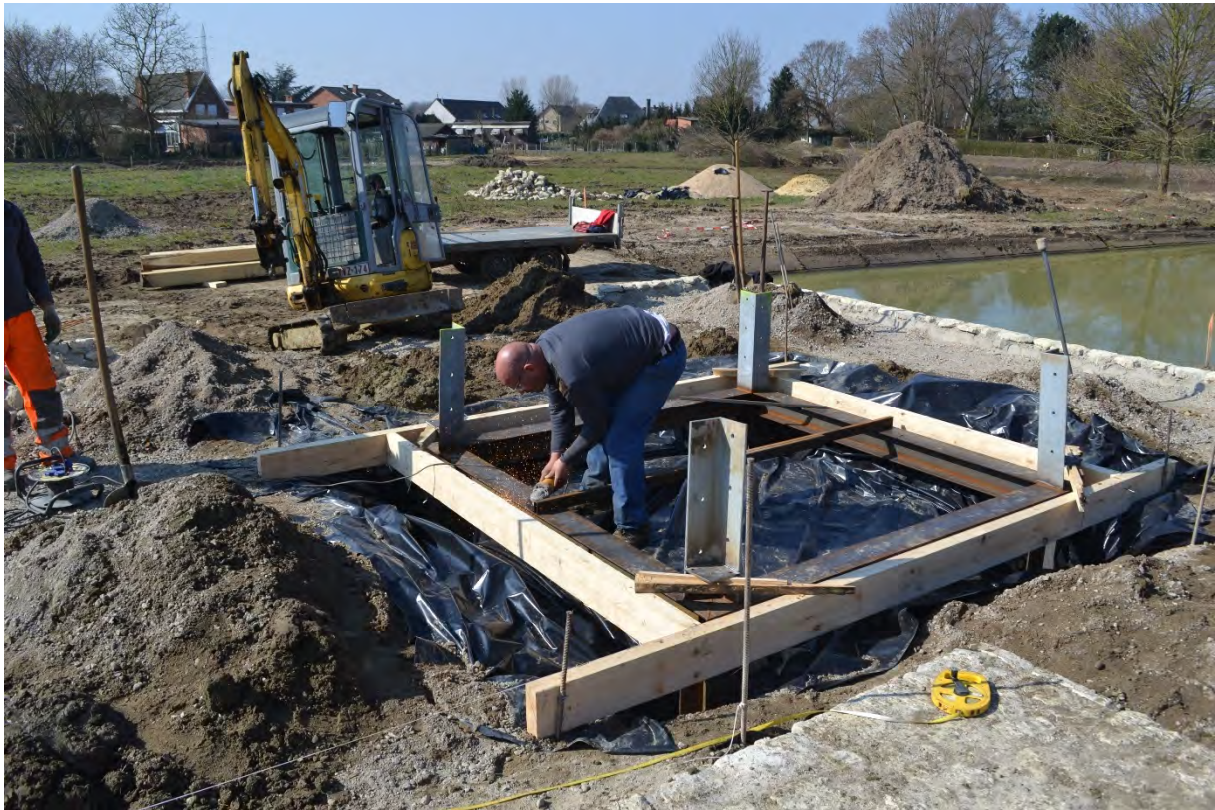
Fig. 94: Het plaatsen van de bekisting voor de funderingsplaat van de speeltoren.

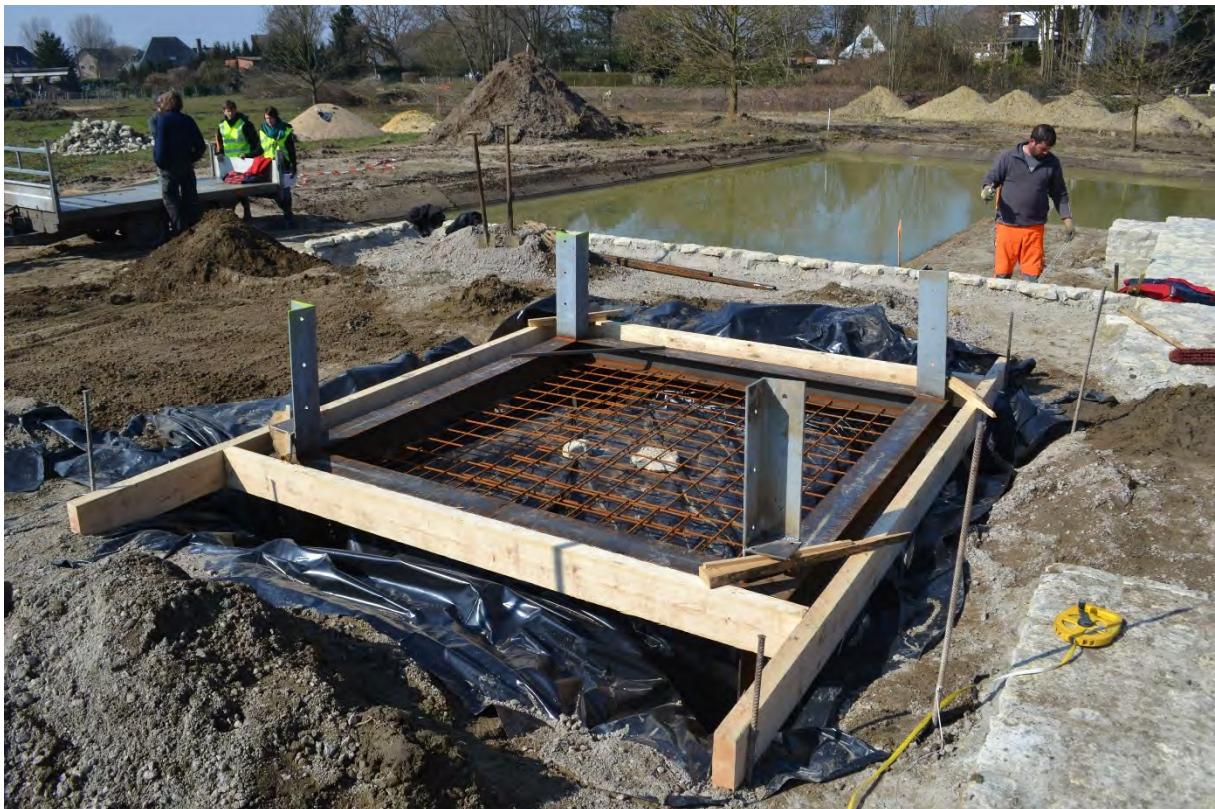
Fig. 95: Bekisting en bewapening klaar voor het betonstorten voor de funderingsplaat en -voeten van de speeltoren.

Eens de bekisting en frame in positie en horizontaal uitgelijnd werd en het bewapeningsnet voor de betonplaat in positie was gebracht, werd de beton gestort in de fundamentgaten en binnen de houten bekisting voor de vloerplaat (fig. 95-99).

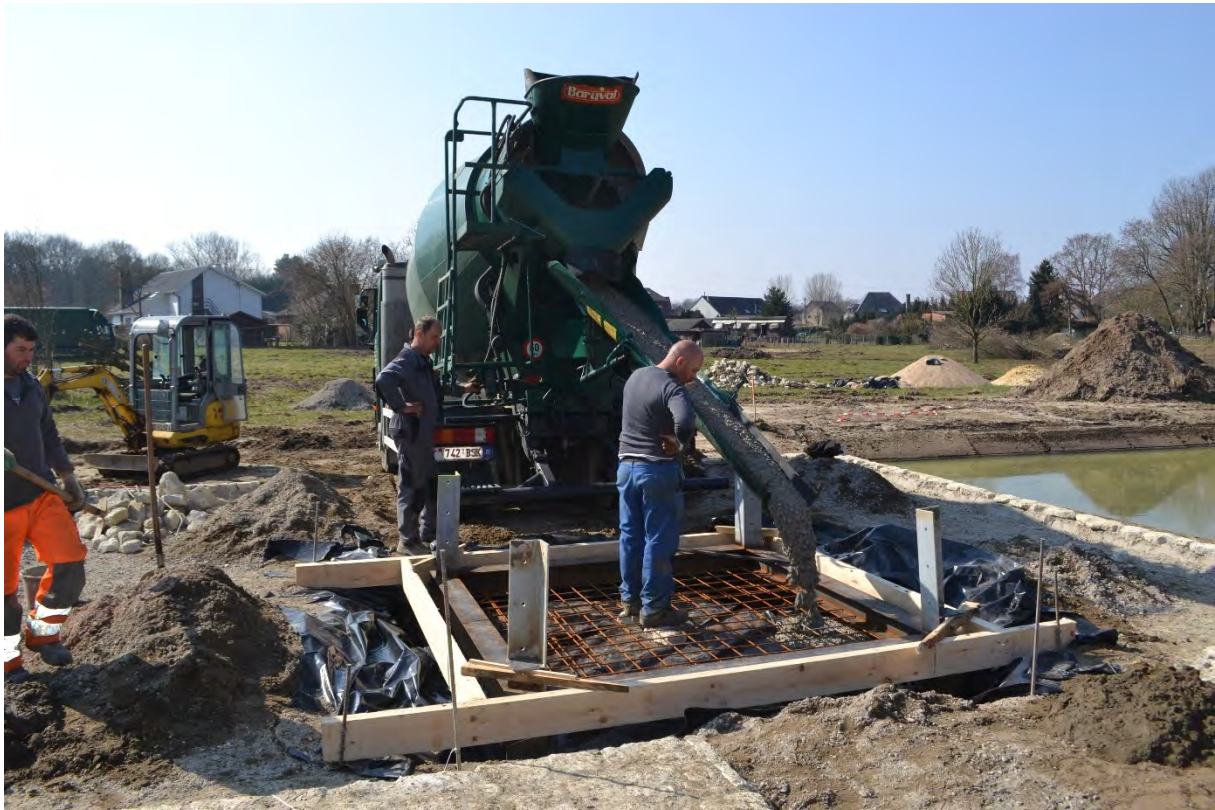
Fig. 96: Gieten van de funderingsplaat en -voeten van de speeltoren.

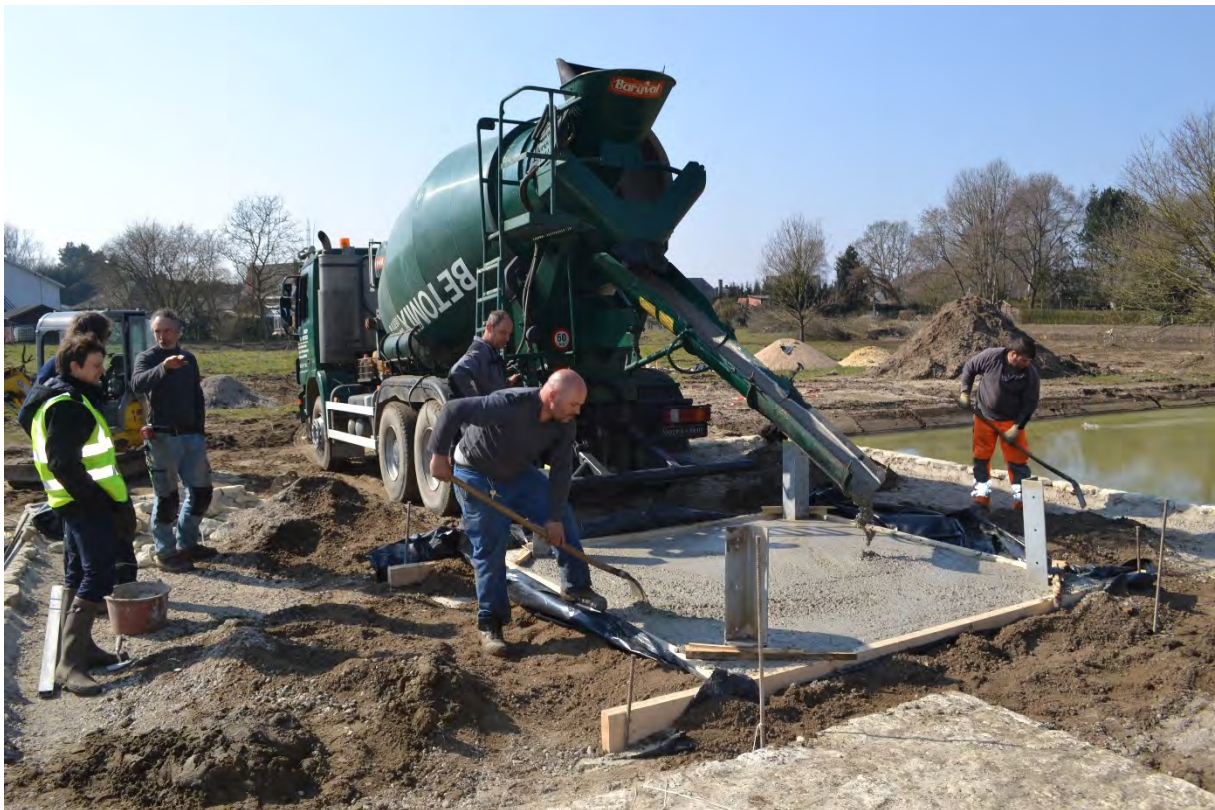
Fig. 97: Gieten van de funderingsplaat en -voeten van de speeltoren.

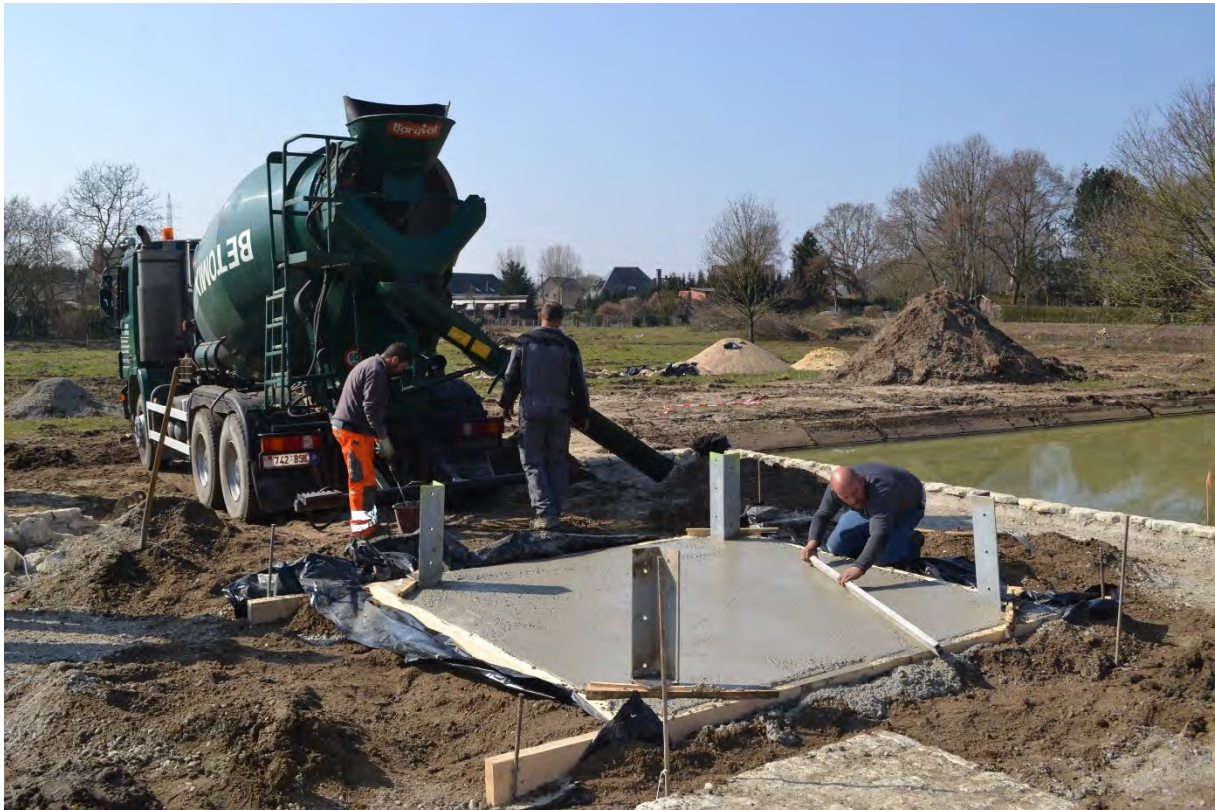
Fig. 98: Afwerken van de funderingsplaat van de speeltoren.

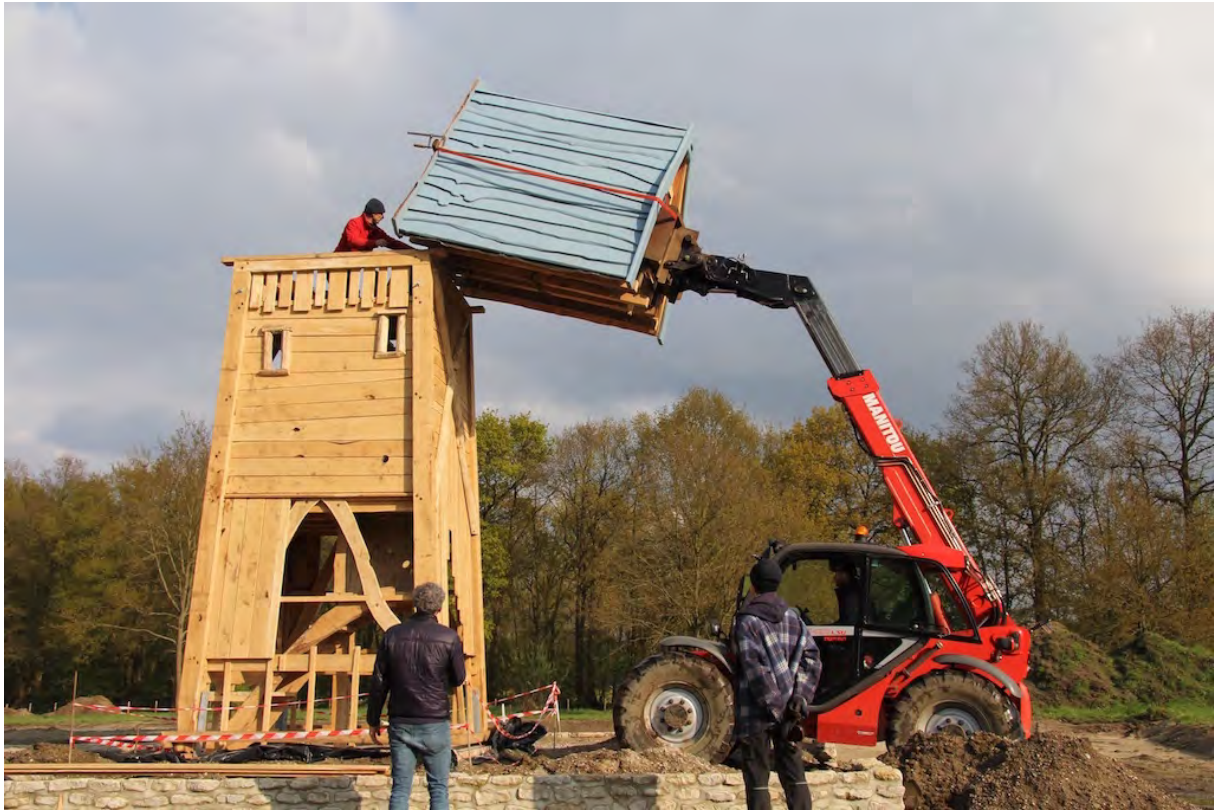
Fig. 100: Plaatsing van de speeltoren op het fundament © Jeroen Charpentier – Bureau Niche (NL).

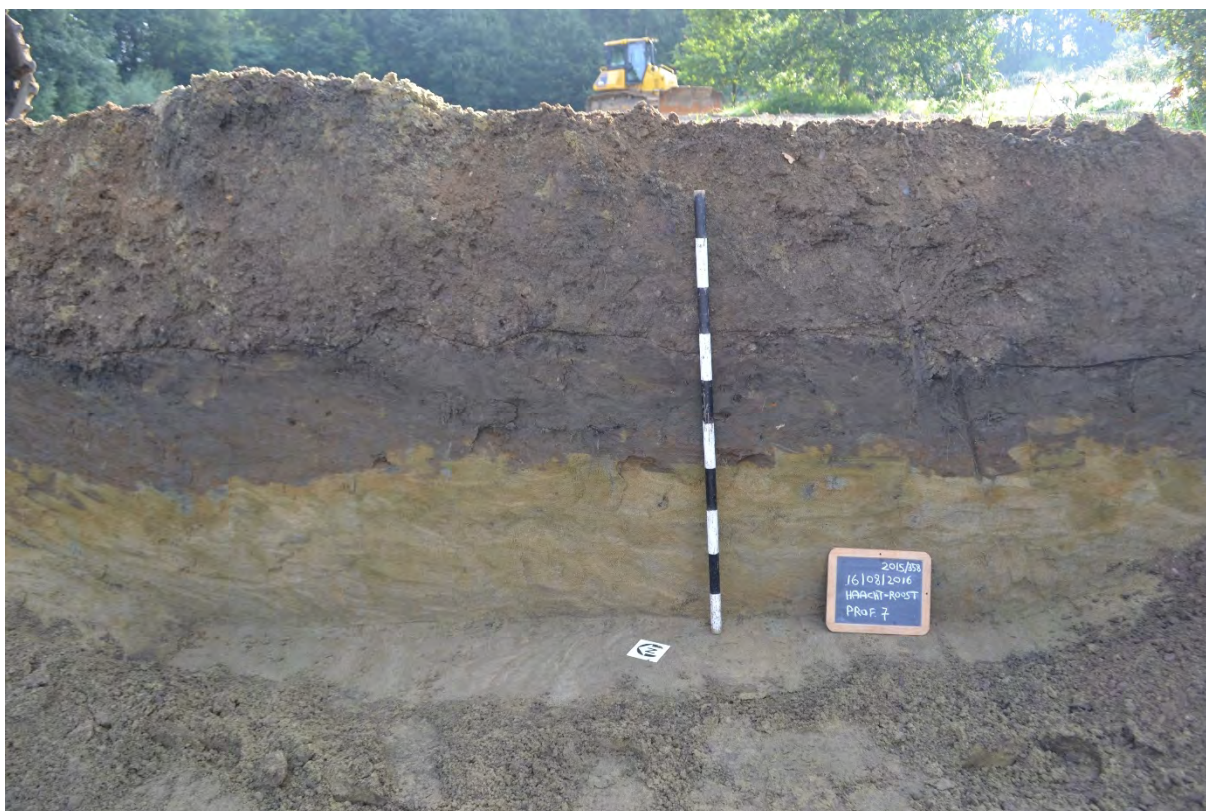
**Fig. 101:** Profiel 7 genomen aan het westelijke uiteinde van de noordwestelijke buitengracht, de ophogingslaag is duidelijk te zien..

1/ Profiel 7: aan het westelijke uiteinde van de noordwestelijke gracht (fig. 101)

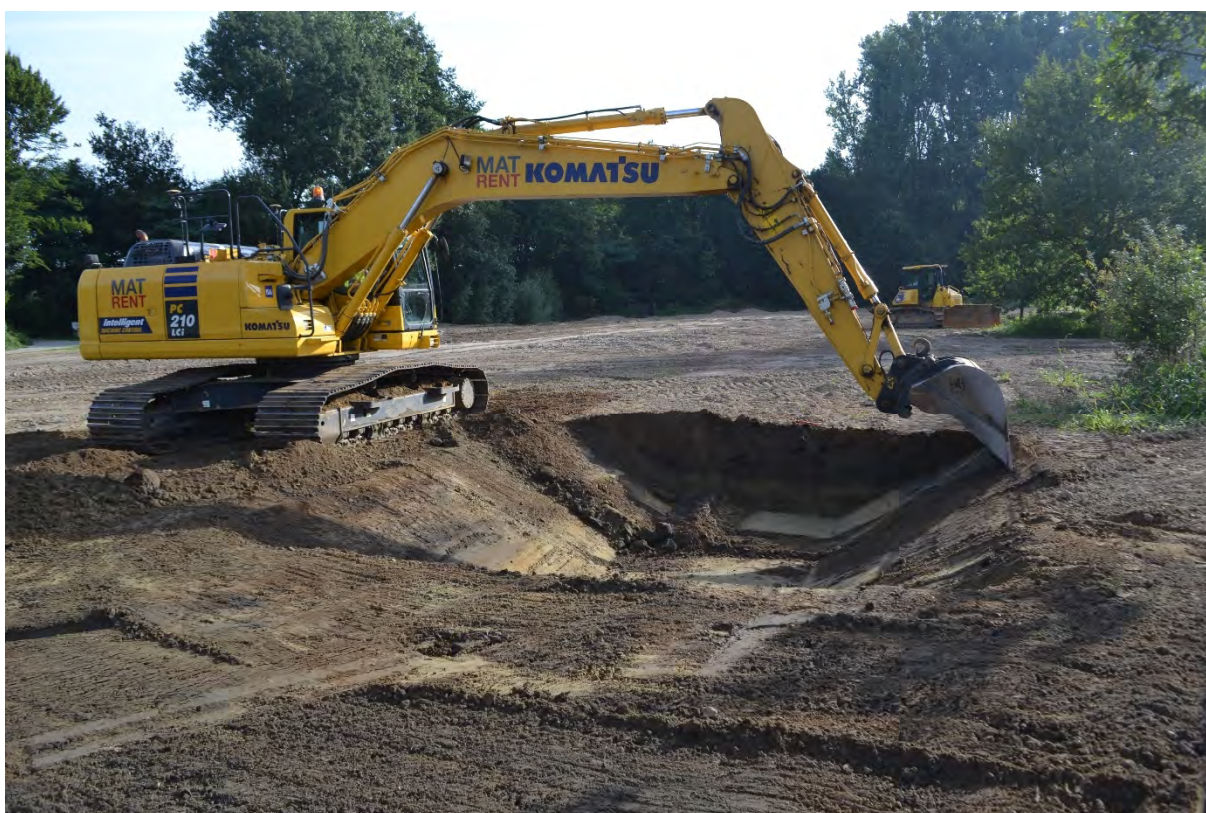
**Fig. 102:** Start van het uitgraven van de noordwestelijke buitengracht.

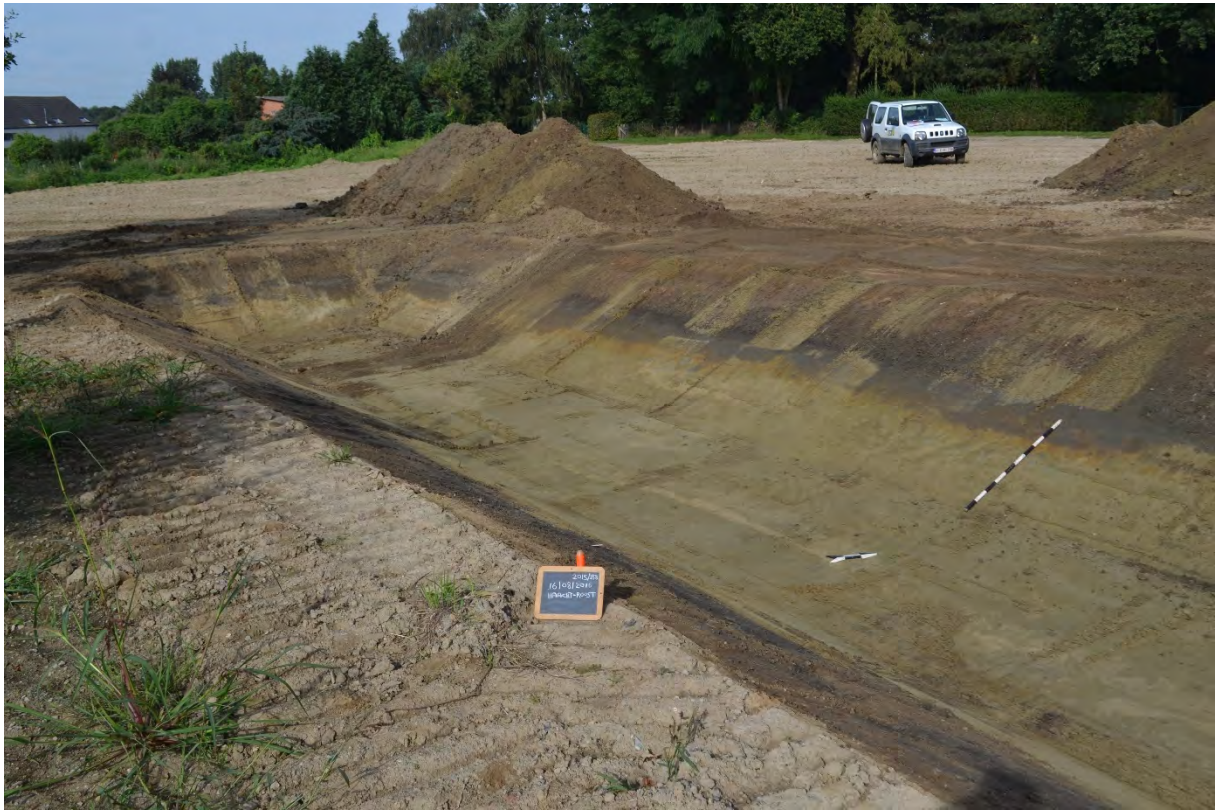
**Fig. 103:** Het uitgegraven westelijke uiteinde van de noordwestelijke buitengracht. De teelaarde met ophogingslaag is duidelijk te zien.

Op alle profielen en de overzichtsfoto's (fig. 103-105, 109-113) is duidelijk de recente ophogingslaag te zien met daaronder de donkere teelaarde en daaronder het gele opvulzand van de laatste opvulfase van de gracht. Naar het meest noordelijke profiel toe is de opvullaag het dikst (fig. 109-110). De ophogingslaag is in twee keer aangebracht (fig. 106-107, 109-110). Het maaiveld is nog te herkennen aan het gras dat nog aanwezig is bovenaan de teelaarde (fig. 110). Uiteindelijk bleek de interpretatie van de boringen uit de voorstudie correct dat het hier om een vrij rechte gracht gaat, er zijn geen veranderingen in richting waargenomen, toch niet in het meest recente opvullingspakket van de gracht.

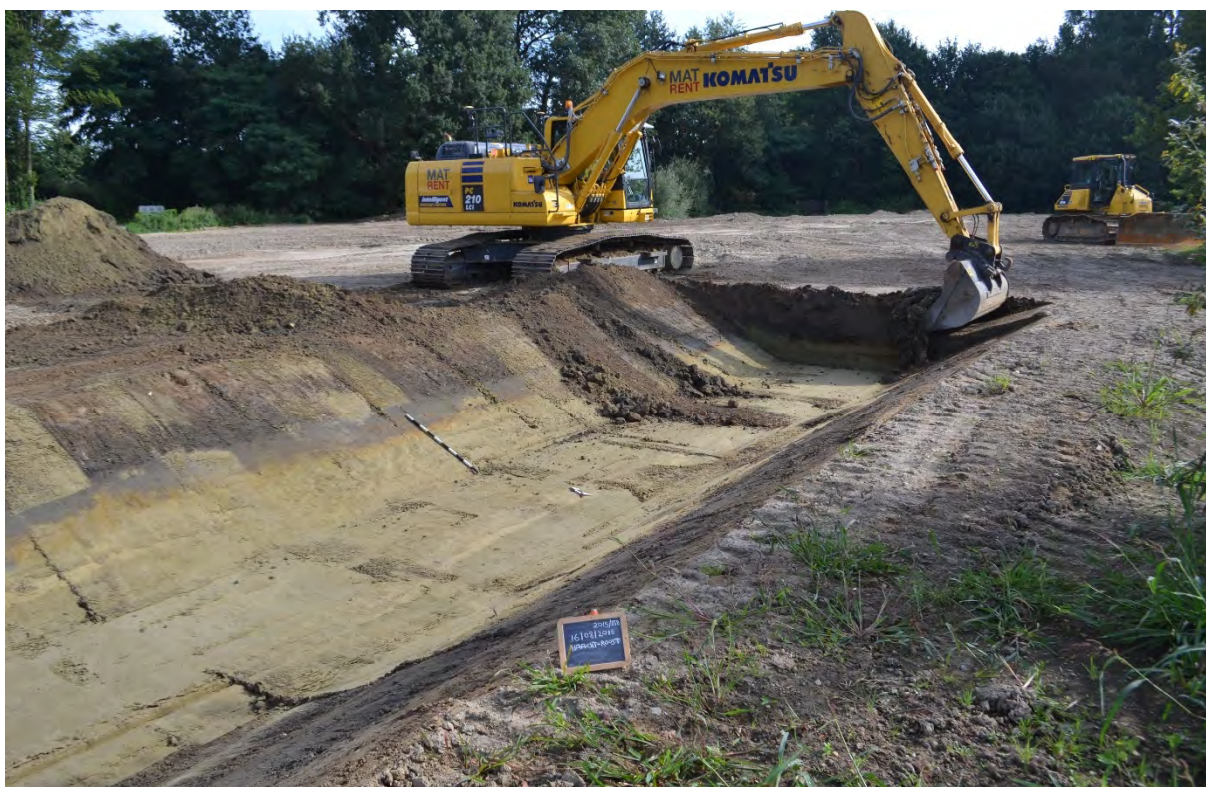
**Fig. 105:** Het uitgraven van de noordwestelijke buitengracht, de teelaarde met daarboven de ophogingslaag is duidelijk te zien..

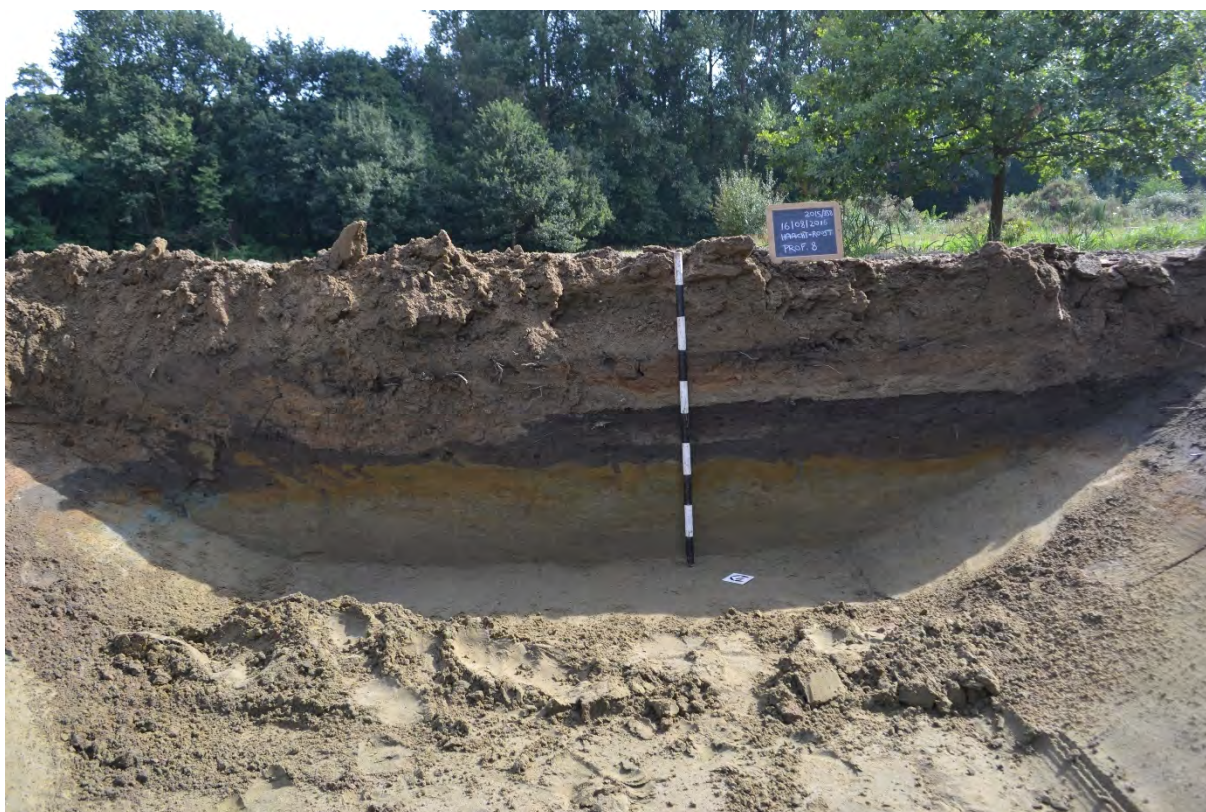
**Fig. 106:** Profiel 8 in de noordwestelijke buitengracht in lijn met de westelijke hoek van het kasteel. Het pakket van de ophoging is duidelijk zichtbaar, daaronder de bouwvoor en zandvulling van de gracht..

2/ Profiel 8: in lijn met de westelijke hoek van de binnengracht (fig. 106-107)

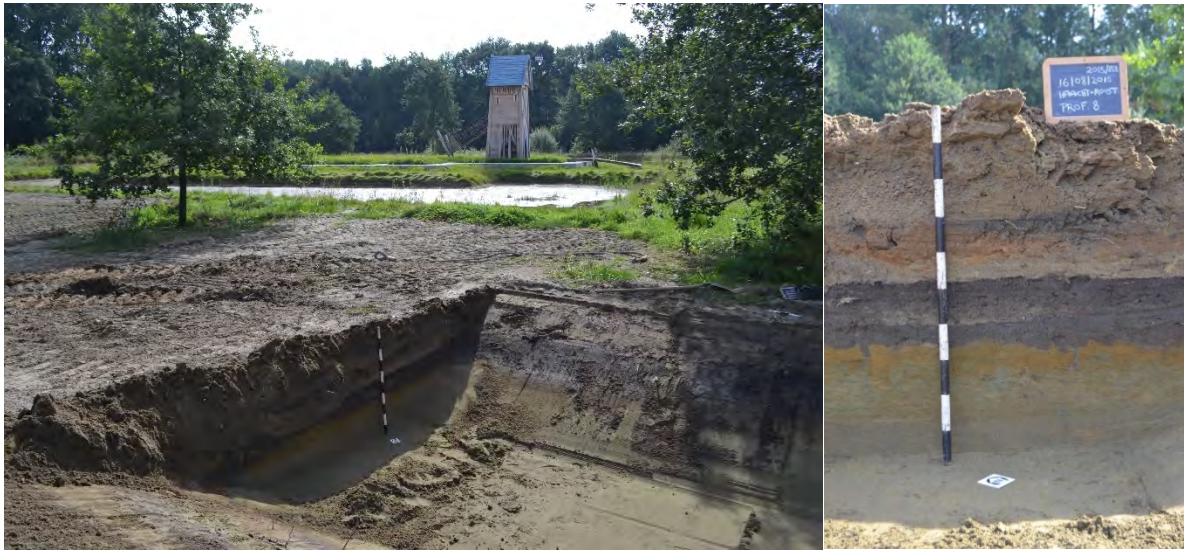
**Fig. 107:** Profiel 8 in de noordwestelijke buitengracht in lijn met de westelijke hoek van de binnengracht. Het pakket van de ophoging is duidelijk zichtbaar, daaronder de bouwvoor en zandvulling van de gracht.

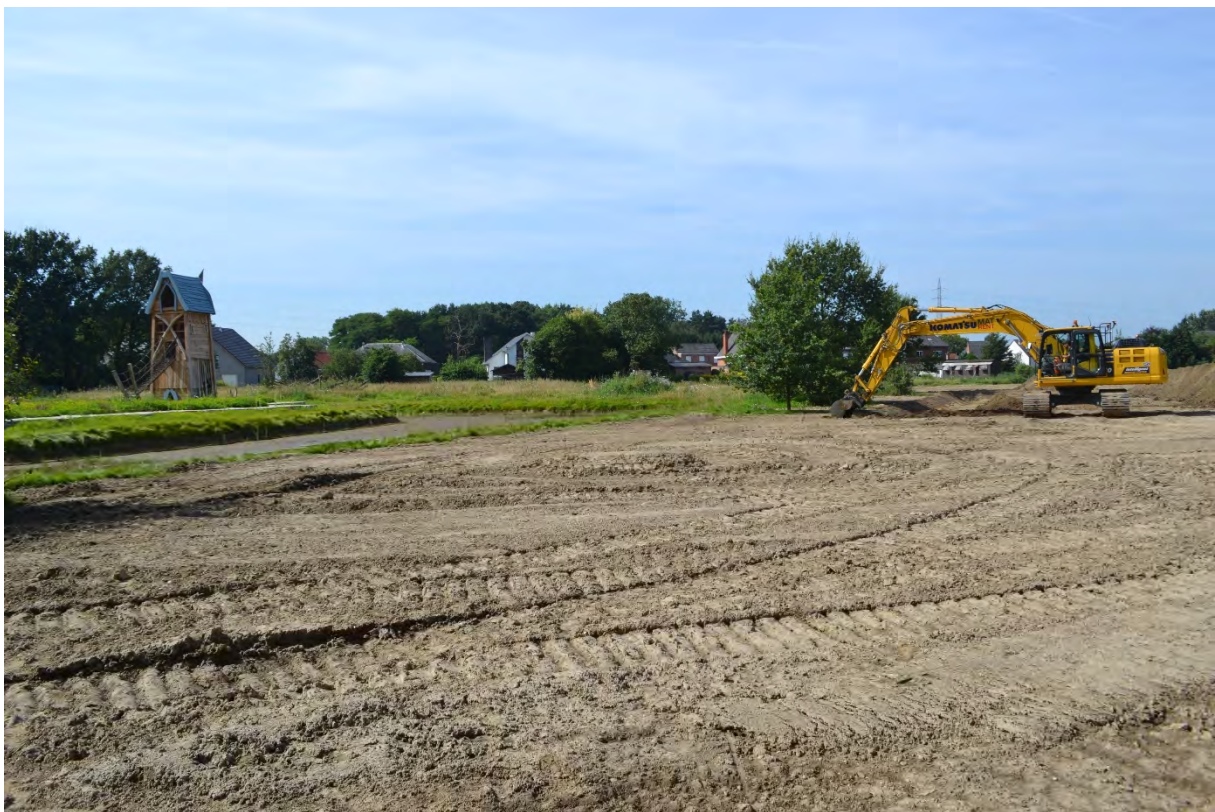
**Fig. 108:** Zicht op het opgehoogde terrein waardoor de noordwestelijke buitengracht wordt aangelegd (zicht richting zuidwesten).

Uiteindelijk kwam bij deze gracht nog een extra buffer bij omdat de aannemer het terrein tussen de voormalige – en nu reeds grotendeels gedempte visvijver – en de slotgracht had aangevuld met ca. 40/50cm grond (in het noordelijke uiteinde tot 1m; fig. 108). Hij deed dit omdat het terrein de voorbije maanden zo nat lag dat hij er met zijn machines moeilijk kon blijven werken om de visvijver te dempen en als bodemverbetering voor de aanleg van het wandelpad. Concreet betekende dit voor de uitvoering van de gracht dat het profiel dan ook minder diep diende uitgegraven te worden om tot eenzelfde profiel te komen, wat bijgevolg nog archeologie-vriendelijker was. Dit is duidelijk te zien op de profielfoto's. Er werden verschillende fotografische opnames gemaakt van het bodemprofiel nl.

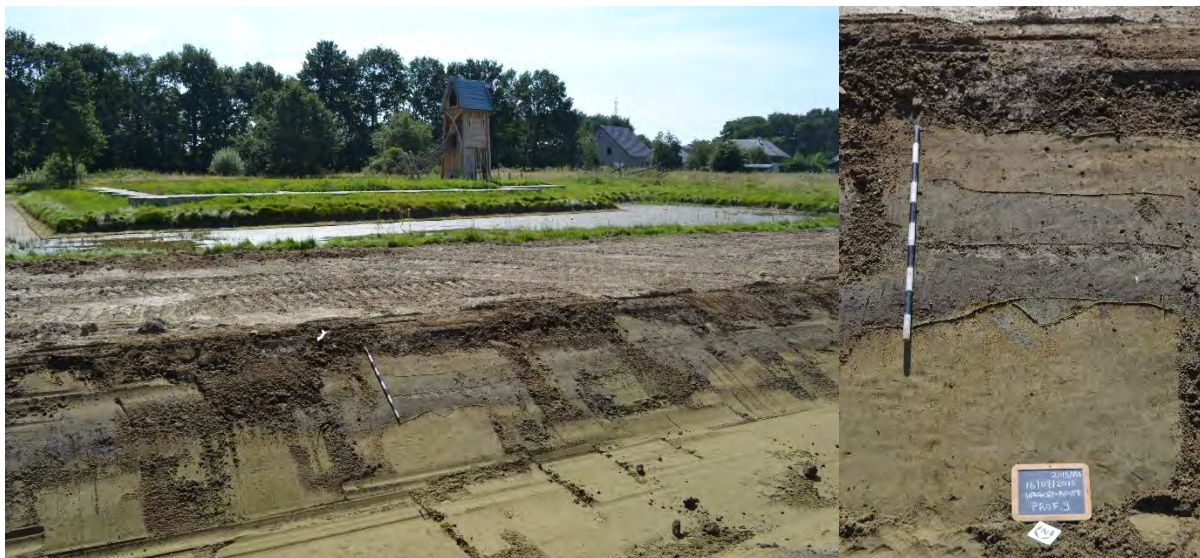
**Fig. 109:** Profiel 9 in de noordwestelijke buitengracht in lijn met de noordelijke hoek van het kasteel. Het pakket van de ophoging is duidelijk zichtbaar, daaronder de bouwvoor en zandvulling van de gracht.

3/ Profiel 9: in lijn met de noordelijke hoek van het kasteel en de binnengracht (fig. 109)

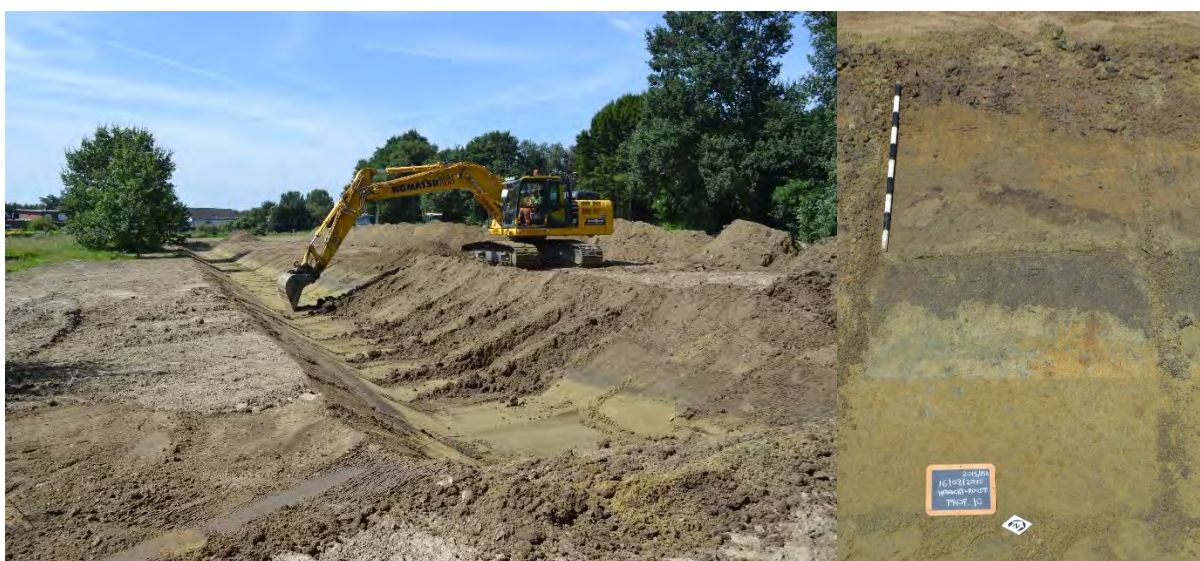
**Fig. 110:** Profiel 10 in de noordwestelijke buitengracht in lijn met de noordelijke hoek van de binnengracht. Het pakket van de ophoging is duidelijk zichtbaar, daaronder de bouwvoor en zandvulling van de gracht.

4/ Profiel 10 in de noordwestelijke buitengracht in lijn met de noordelijke hoek van de binnengracht (fig. 110)

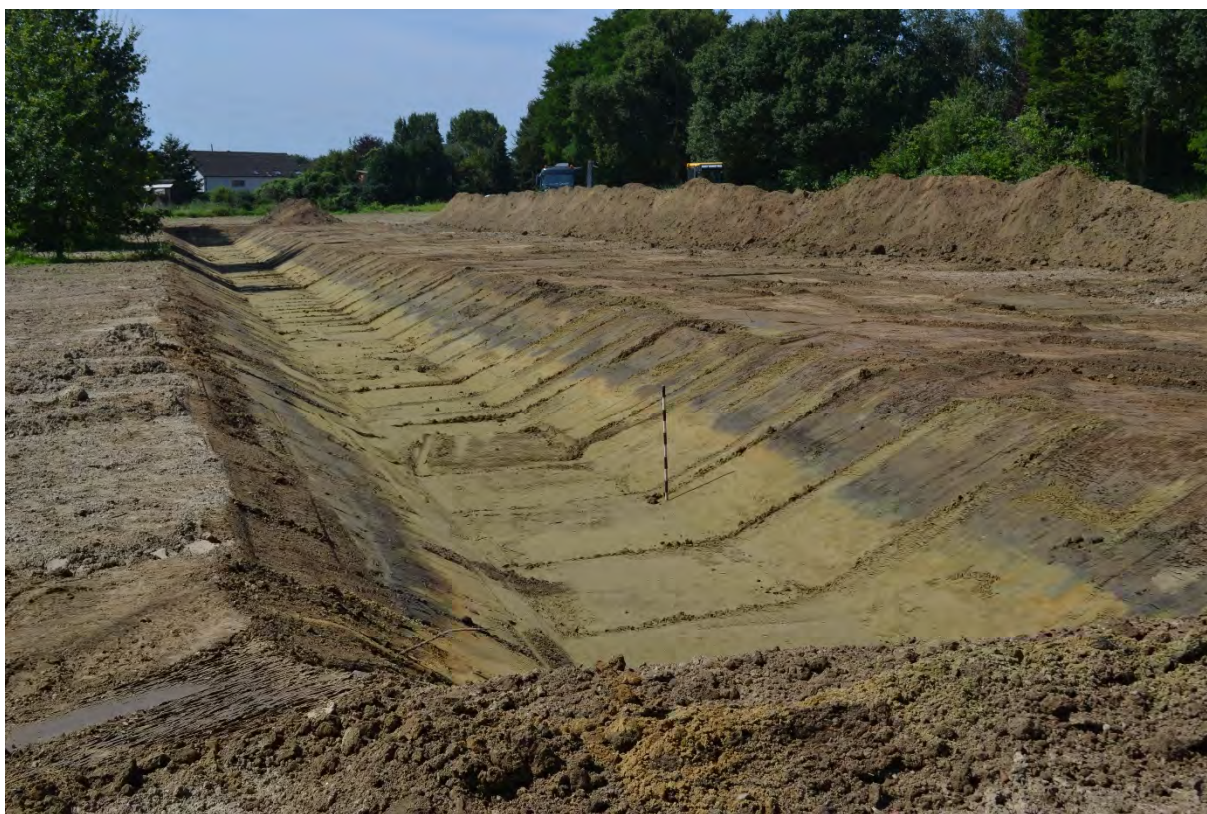
**Fig. 111:** Zicht op de noordwestelijke buitengracht na uitgraving. Het pakket van de ophoging is duidelijk zichtbaar, daaronder de bouwvoor en zandvulling van de gracht (zicht naar zuidwesten).

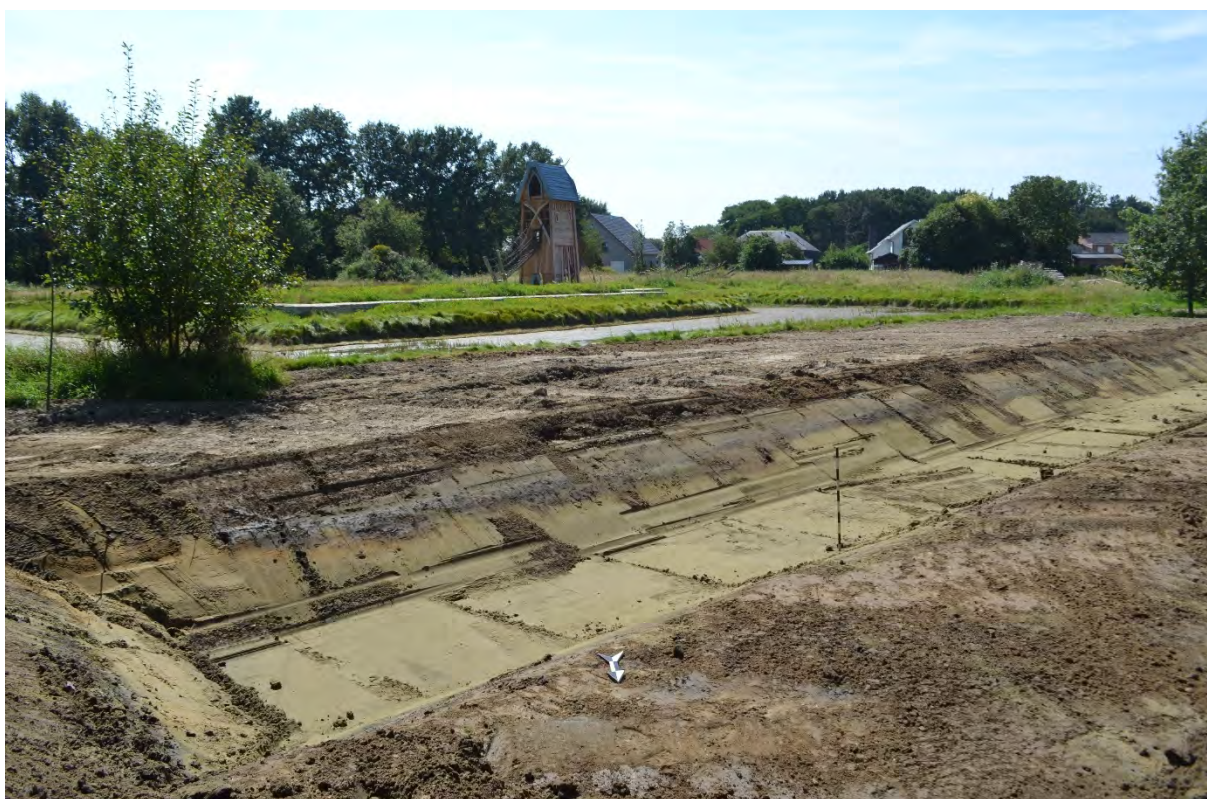
**Fig. 112:** Zicht op de noordwestelijke buitengracht na uitgraving. Het pakket van de ophoging is duidelijk zichtbaar, daaronder de bouwvoor en zandvulling van de gracht (zicht naar zuiden).

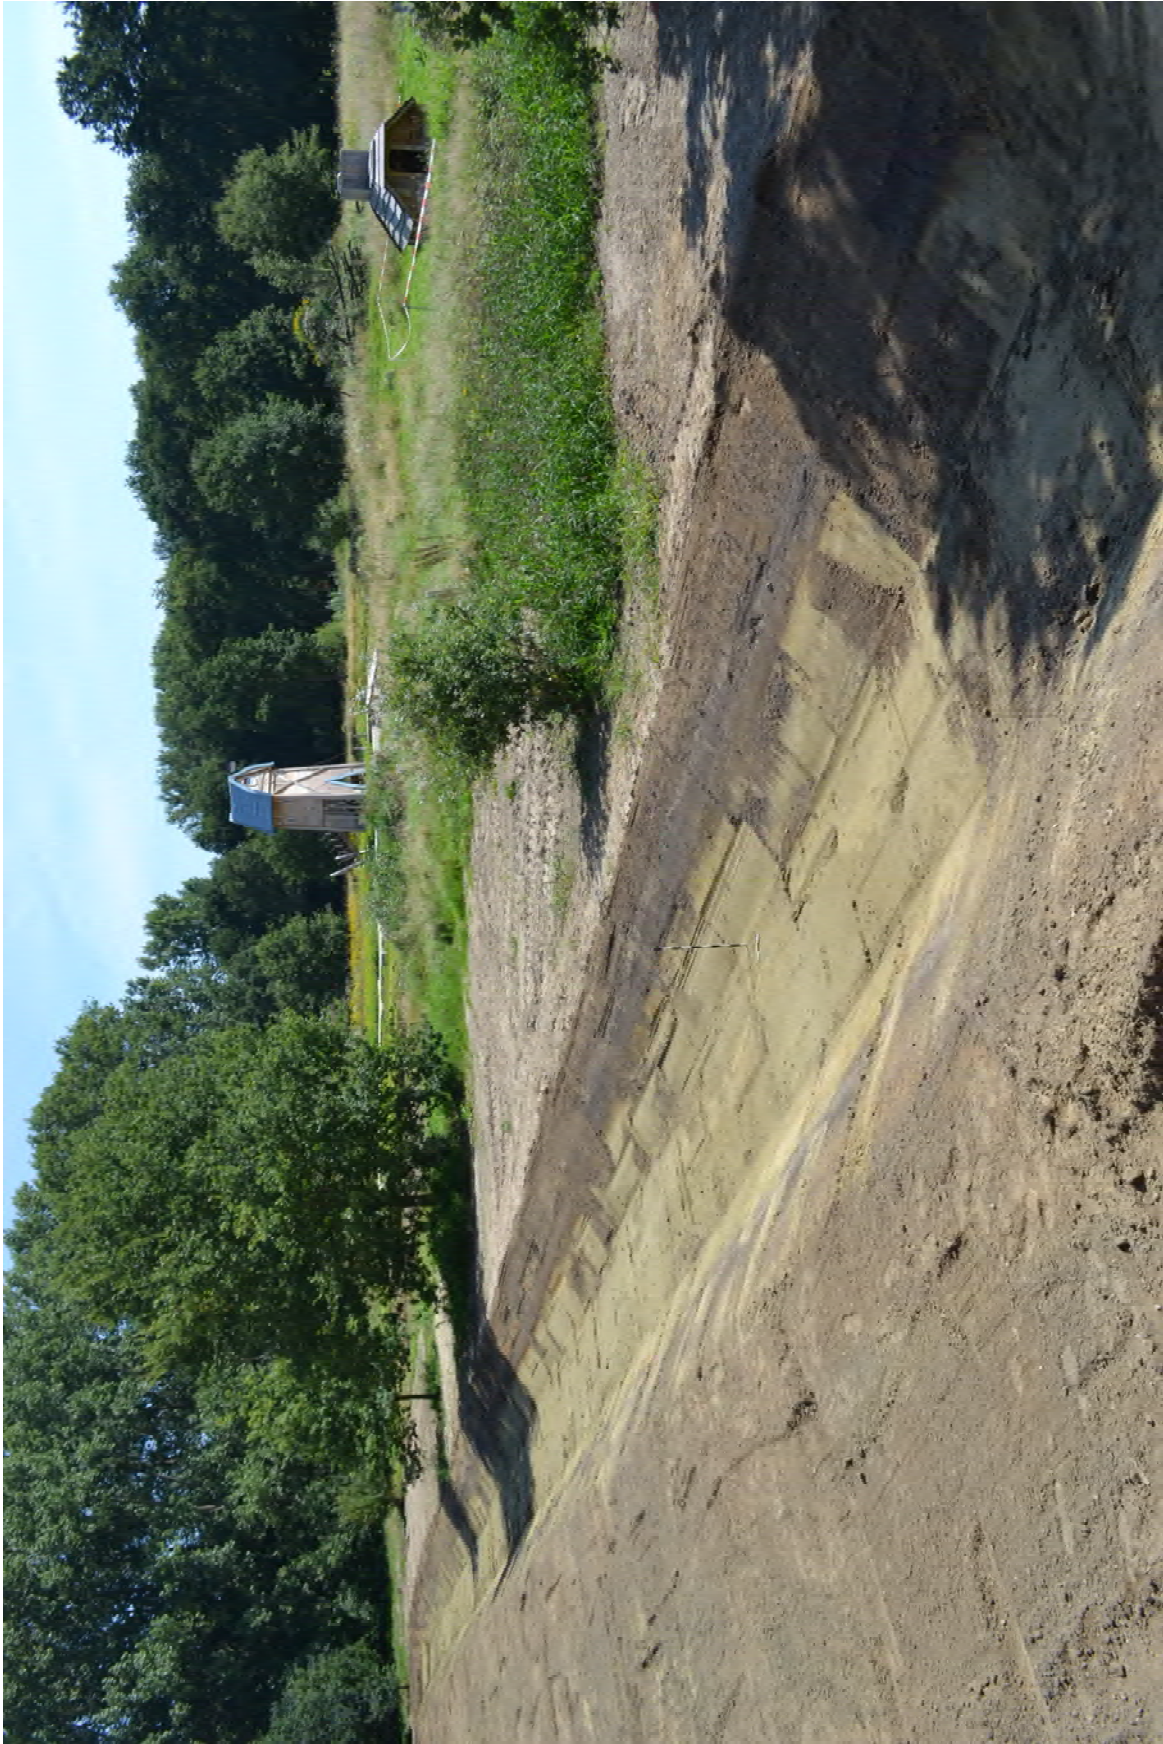
**Fig. 113:** Zicht op de noordwestelijke buitengracht na uitgraving. Het pakket van de ophoging is duidelijk zichtbaar. Het pakket van de bouwvoor en zandvulling van de gracht (zicht naar zuidoosten).

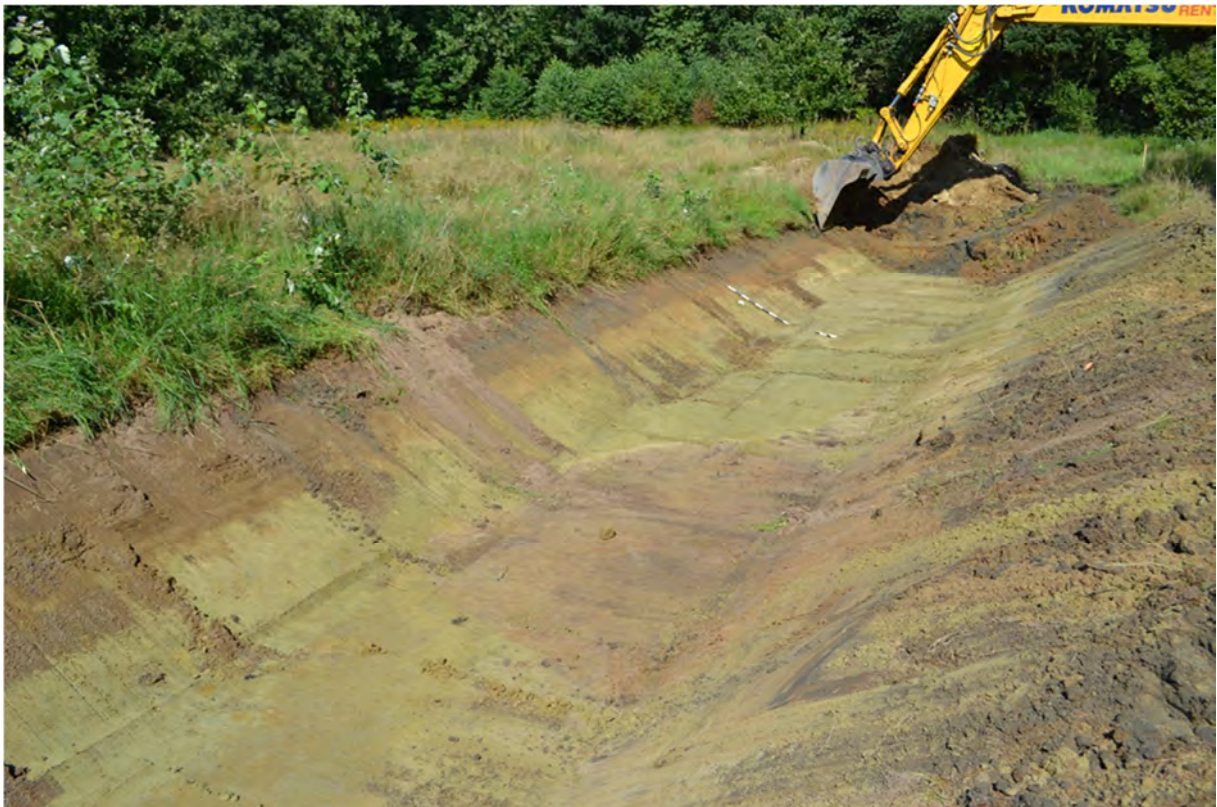
**Fig. 114:** Uitgraving van de zuidoostelijke buitengracht (zicht naar noordoosten).

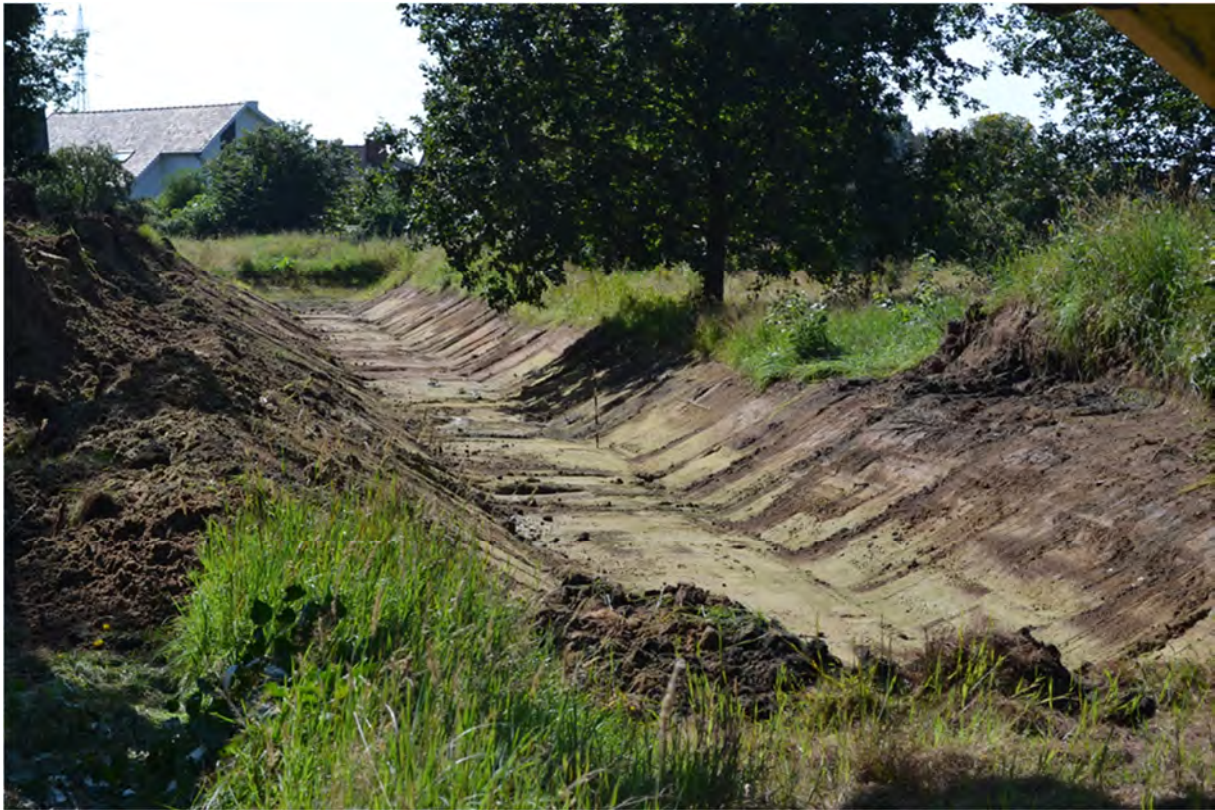
**Fig. 115:** De zuidoostelijke buitengracht tijdens de uitgraving (zicht naar zuidwesten).
